Artenschutzrechtliche Relevanzuntersuchung

Bauvorhaben Alter Wasserturm

Gemeinde Ohmden,
Landkreis Esslingen

Januar 2020

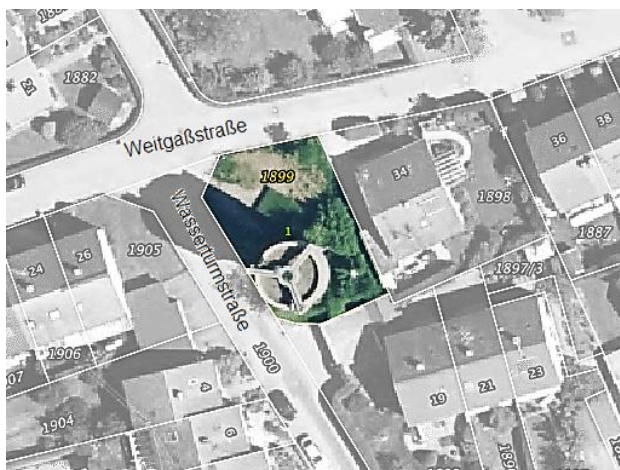
Abb. 1: Untersuchungsbereich Flurstück Nr. 1899 mit ehemaligem Wasserturm.
(Bildmaterial: Daten- und Kartendienst der LUBW)

Als Untersuchungsbereich wurde das Flurstück Nummer 1899 (Standort des Turmes. Abb. 1) festgelegt, das bereits von einer geschlossenen Wohnbebauung umgeben ist. Die südwestliche Außenfassade des ehemaligen Wasserturms ist mehrere Meter hoch bis zur Unterseite des etwas überständigen eigentlichen Wasserspeichers mit Efeu bewachsen (Abb. 2-4). An einer witterungsgeschützten Stelle dieser Unterseite in südöstlicher Richtung, an der mehrere ummantelte Stromleitungen verlaufen, befindet sich ein Nest eines Turmfalkenpaares (Abb. 2), der regelmäßig durch dieses genutzt wird. Darüber hinaus bietet die Unterseite des ehemaligen Wasserspeichers (Abb. 5) keine weiteren tierökologisch nutzbaren Strukturen in Form von Spalten oder Nischen für quartiersuchende Fledermäuse oder brutwillige Vogelpaare. Der Innenbereich des Turms ist für Tiere unzugänglich, alle Fenster sind unbeschädigt und verschlossen. Oberhalb des eigentlichen Wasserspeichers befindet sich ein kleiner Aufbau, dessen Außenwand mit Metallplatten mit glatter Oberfläche verkleidet ist (Abb. 7, 8).

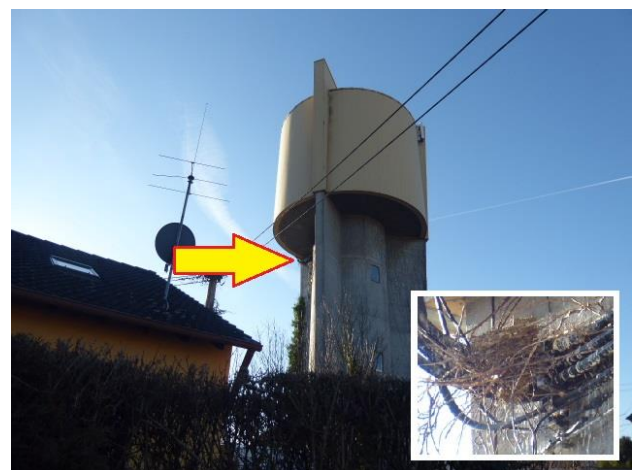
Abb. 2: Unterseite des ehemaligen Wasserspeichers mit Turmfalkenhorst auf Stromleitungen mit Blick aus nordöstlicher Richtung.

<p>fen. Die Gehölze der Freifläche dienen nicht als Nistplatz.</p> <p>3. Anbringen eines dauerhaft funktionsfähigen Turmfalkennistkastens an der Unterseite des ehemaligen Wasserspeichers im oberen Turmabschnitt. Es sind keine weiteren Maßnahmen erforderlich.</p>
Fledermausarten	nein	<p>1. Vorkommen von Fledermäusen im Außenbereich des Wasserturms sind nicht möglich, da keine geeigneten Spaltenquartiere existieren. Der Innenbereich ist für quartiersuchende Fledermäuse völlig unzugänglich. Generell wurden keine Spuren gefunden, die auf eine aktuelle oder zurückliegende Nutzung durch Fledermäuse (Kot von Tieren) hinweisen.</p> <p>2. Durch den Umbau des Turms können keinerlei Quartiere zerstört oder Individuen von Fledermäusen getötet werden, Verbotstatbestände nach § 44 Abs. 1 Nr. 1 und Nr. 3 BNatSchG werden durch das Vorhaben nicht erfüllt.</p> <p>3. Es sind keine Maßnahmen erforderlich.</p>

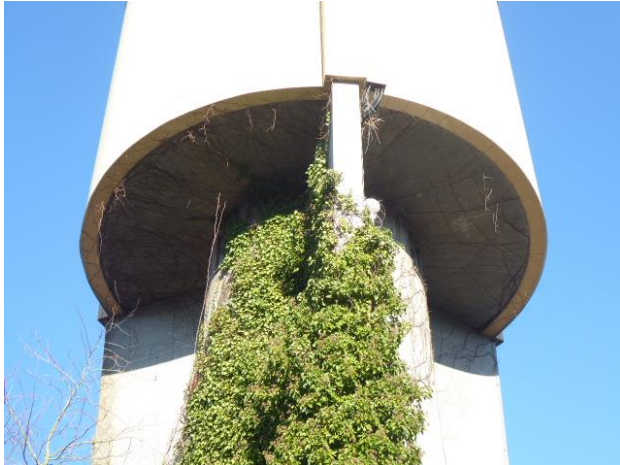
Abb. 3: Unterseite des ehemaligen Wasserspeichers mit Turmfalkenhorst auf Stromleitungen mit Blick aus südwestlicher Richtung.

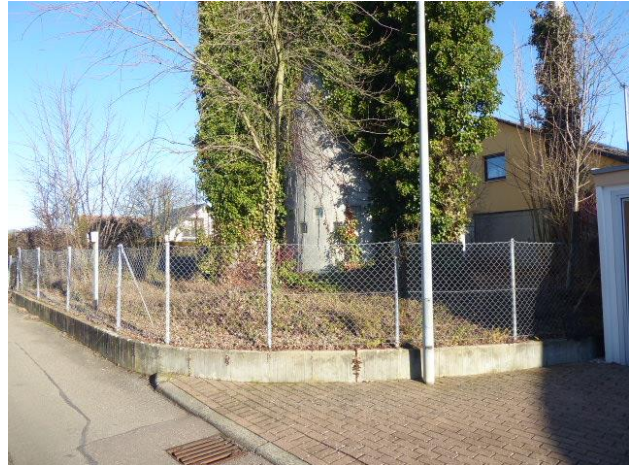
Abb. 4: Blick auf die Südwestseite des ehemaligen Wasserturms mit dichtem, mehrere Meter hohem Efeubewuchs.

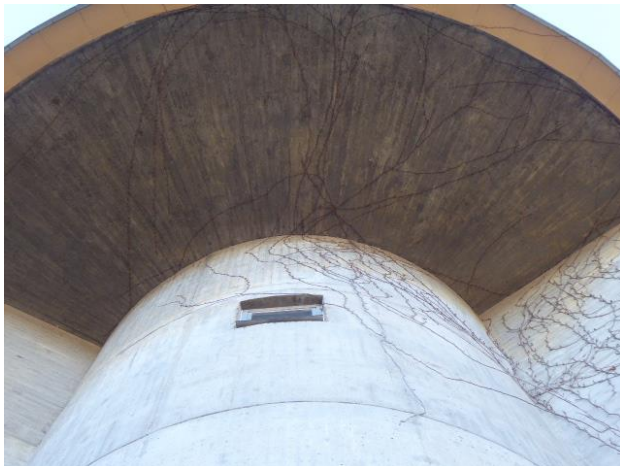
Abb. 5: Unterseite des ehemaligen Wasserspeichers ohne Spalten oder Nischen für quartiersuchende Fledermäuse oder brutwillige Vogelpaare.

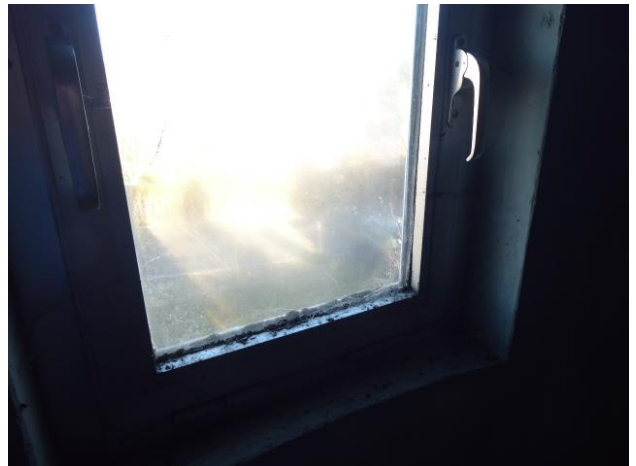
Abb. 6: Verschlossene Fenster ohne Beschädigungen verhindert den Zugang quartiersuchender Tierarten.

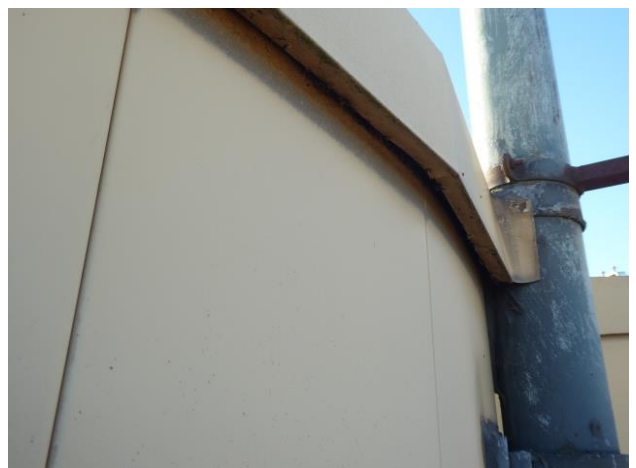
Abb. 8: Glattwandige Verkleidungen ohne geeigneten Quartiere für Fledermäuse im oberen Bereich des Wasserspeichers.

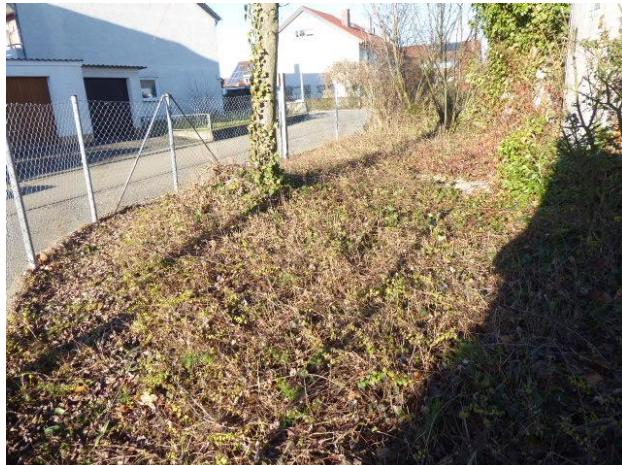
Die umgebende Freifläche wird von einer niederrwüchsigen, aufgrund des verdichteten Bodens kargen Vegetation mit einzelnen Kräutern eingenommen (Abb. 9). In geringem Umfang sind Sträucher aufgefunden, deren dünne, kaum verzweigten stangenartige Triebe brutwilligen Vogelpaaren keinen hinreichenden Schutz zum Nestbau bieten können (Abb. 9, 10). Dies trifft auch für einen jungen Laubbaum zu (Abb. 9), der möglicherweise zur visuellen Einbindung der Anlage dort belassen wurde und von dem unklar ist, ob er gepflanzt wurde oder auf natürlichem Weg herangewachsen ist. Aufgrund seines dünnen Stammes verfügt er über keine Hohlräume oder Spalten von möglicher tierökologischer Relevanz. Die Oberfläche des Bodens weist keine Hohlräume oder Spalten auf, gelagerte Materialien (Steinplatten, altes Schnittgut vorangegangener Pflegemaßnahmen o. ä.) sind nicht vorhanden.

Abb. 9: Spärlicher Grasaufwuchs im Umfeld des Wasserturms auf verdichtetem Boden ohne Hohlräume.

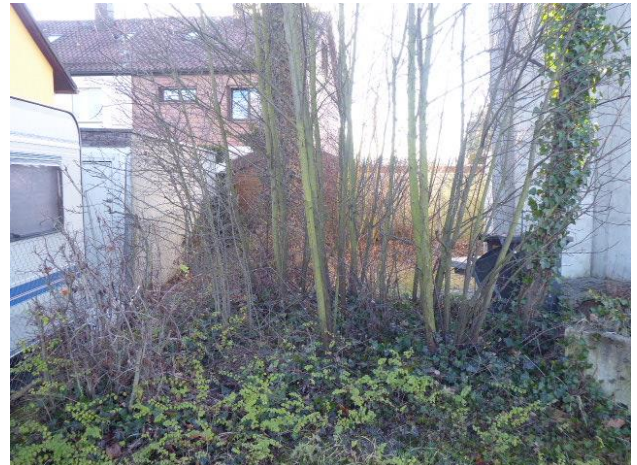
Abb. 10: Spärlicher Gehölzaufwuchs im Umfeld des Wasserturms aus dünnen, kaum verzweigten und keine Schutz bietenden Stangen.
